SB-Pavillons von Veloform mit hohem Sicherheitsstandard

*Basisinformationen
(handout)*

*Veloform
02/2023*

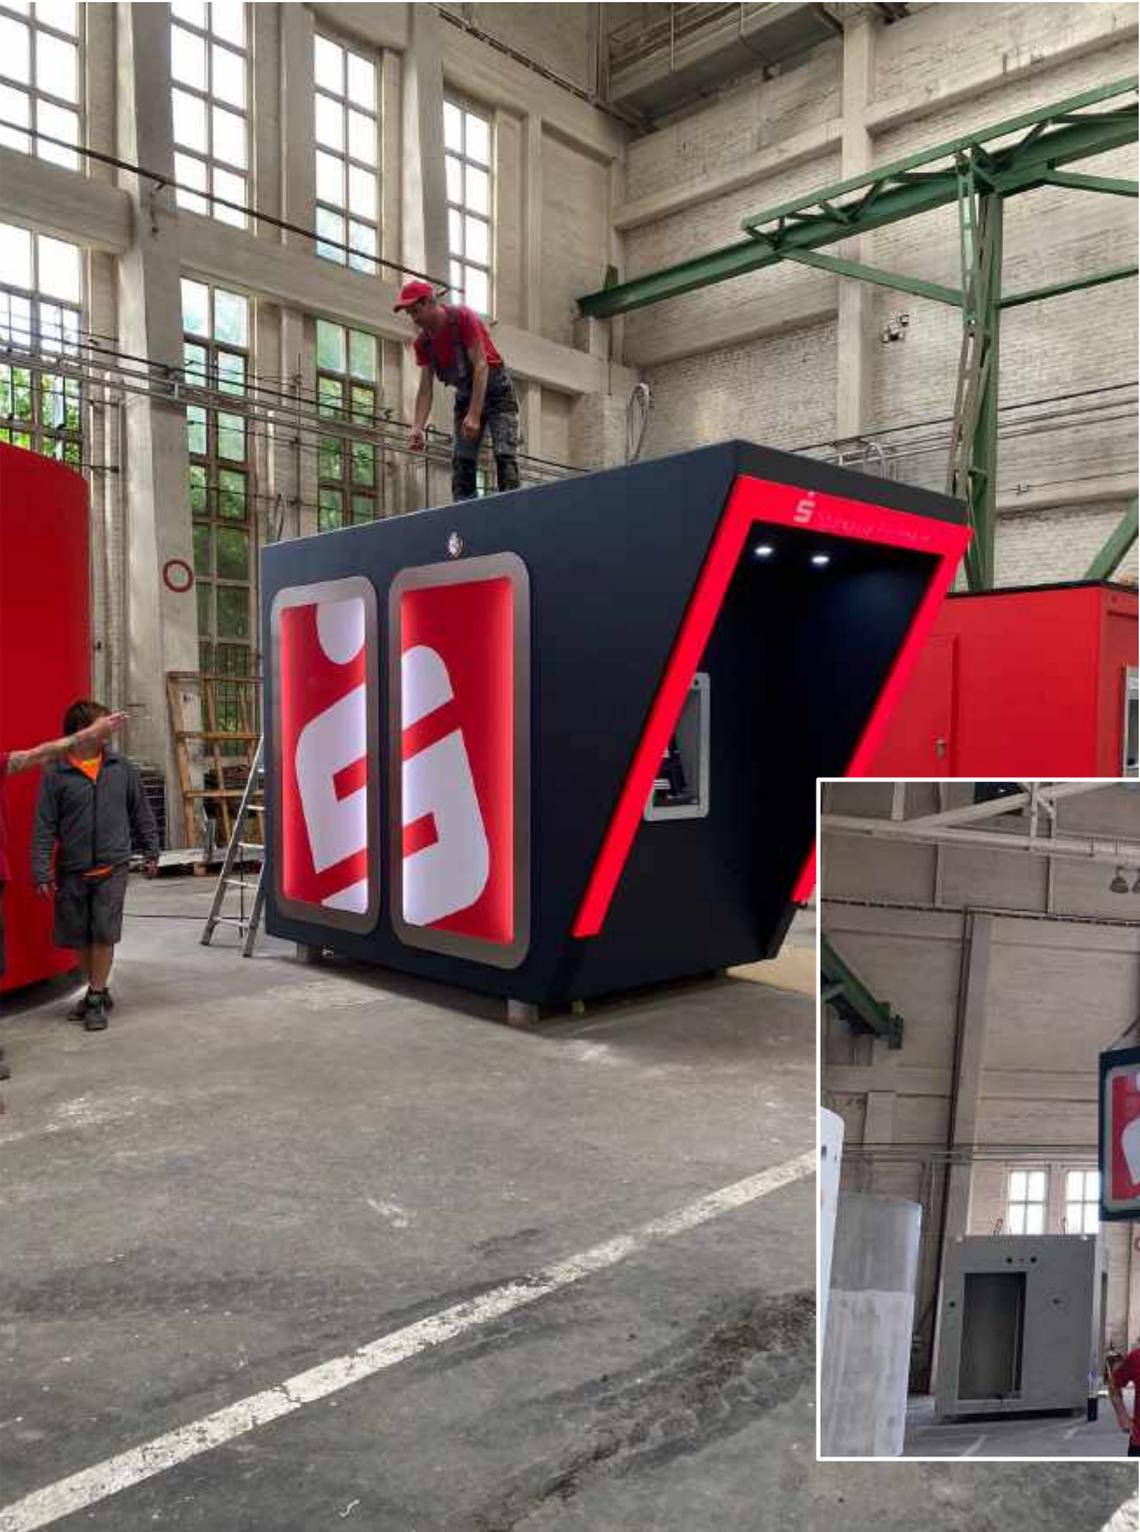
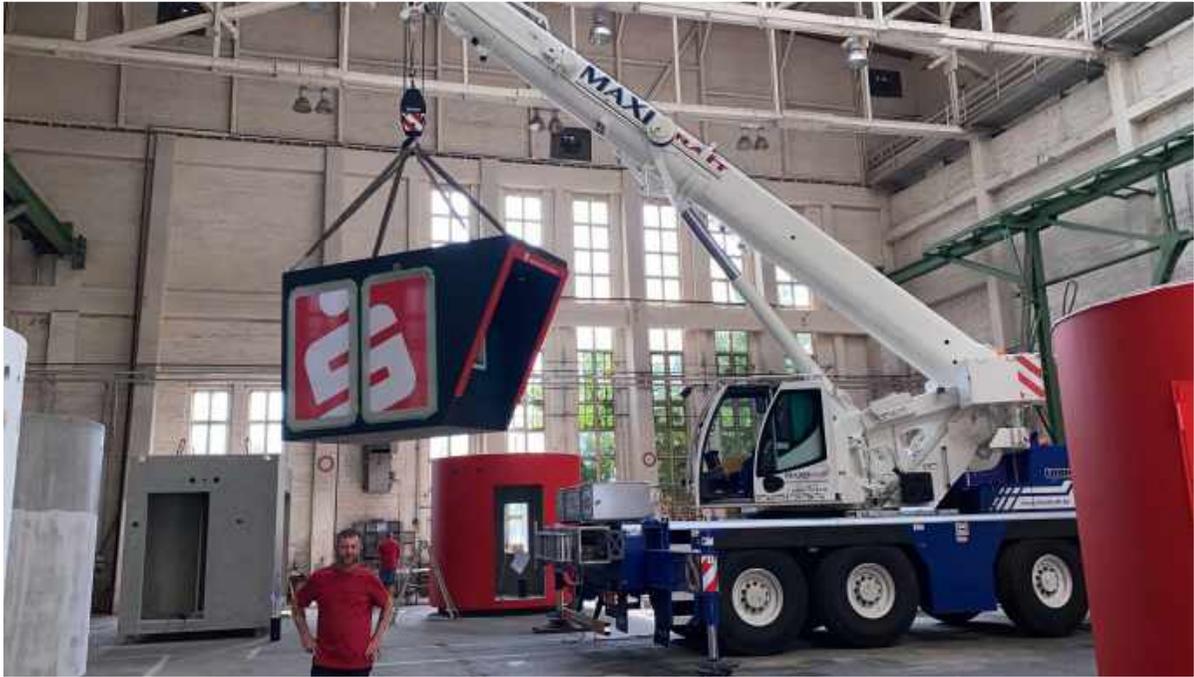
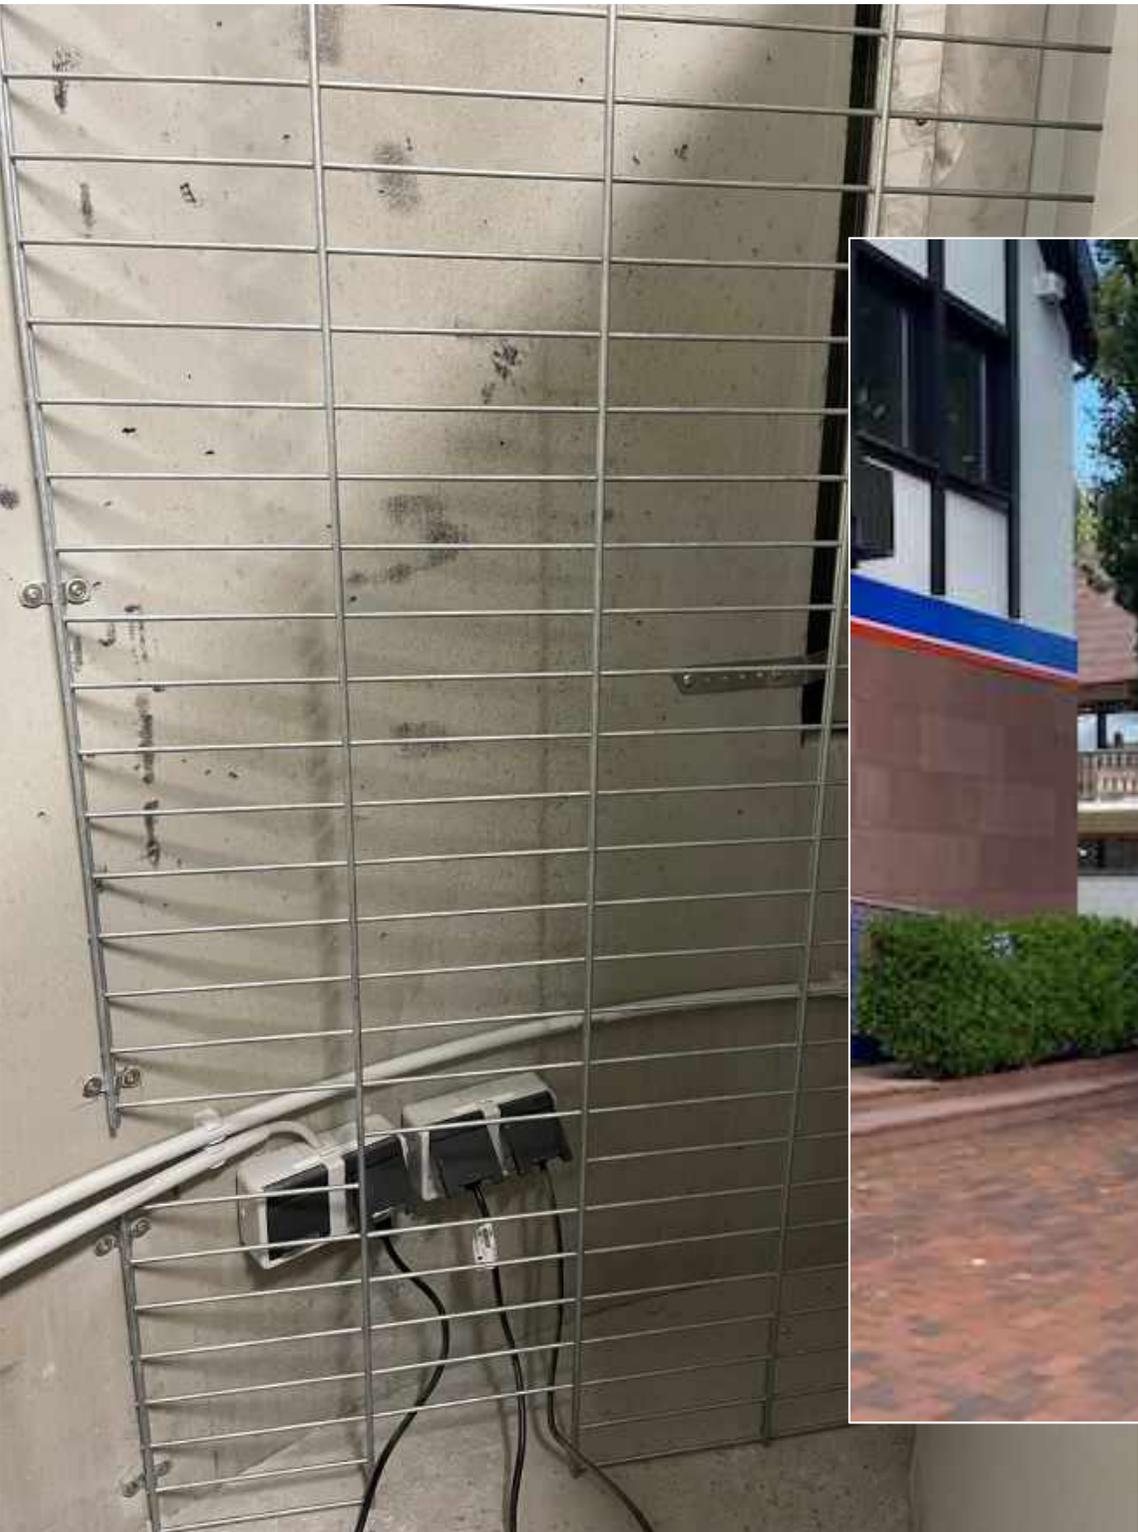
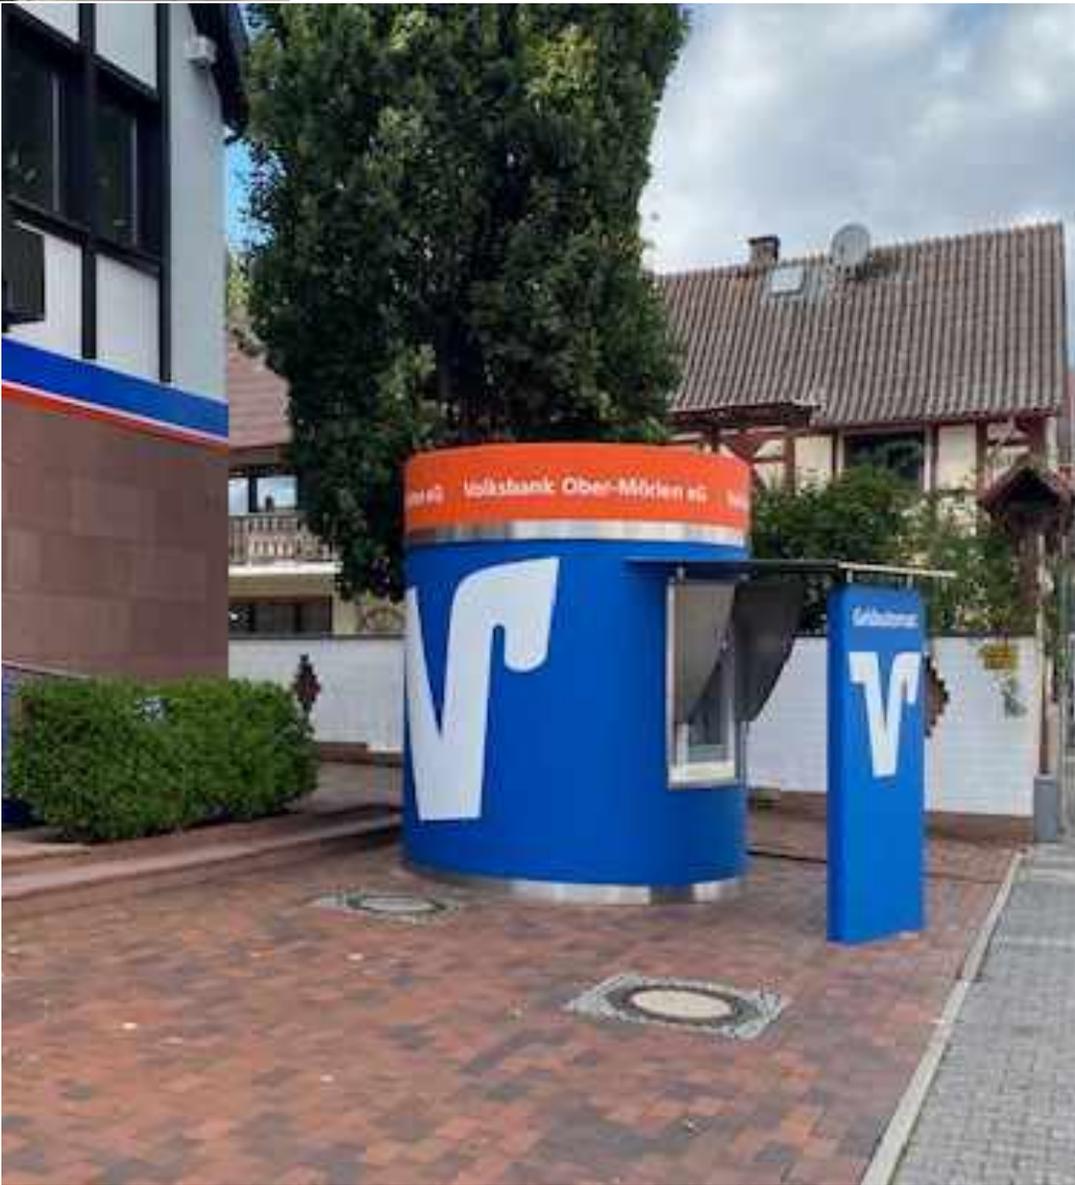
SB-Pavillons

massive Bauweise | stahlarmierter Beton
mit Versicherungen entwickelt
einfache Aufstellung

- massiver Stahlbeton (12-16 cm), gesamter Pavillon
- 2-Türensysteem: Stahltür (RC2) + Gittertür (RC4)
- Stahltür als Sollbruchstelle
- Abfangen der Stahltür mittels Fangeinrichtung/Stele
- GAA-Kopf und Tresor stets in Richtung Betonwand
- auf Fenster/zusätzliches Glas verzichten
- Einstiegsschutz GAA/Eingriffsschutz GAA
- Schutz vor dem GAA: Foyer- oder Direktschutz
- Foyer GAA: Nachtverschluss, Juweliersolladen, EMA, Vernebelung, Beleuchtungskonzepte (Blendlicht etc.)
- Direktschutz GAA: Rollläden, Panzer-Glas, Einfärben, Verkleben, Abschaltung
- Druckentlastung auch nach oben (Ventile, Komplettdach) Poller mit Mehrfachfunktion
- Barrierefreiheit (Schwelle, Wendekreis, Orientierung, Wandschutz, Griffe)
- Umsetzbarkeit/Nachnutzung/Nachhaltigkeit
- Genehmigungsfähigkeit/Typenzulassungen
- städtebauliche Einpassung
- **6 bewährte Varianten des Veloform SB-Pavillons**
